Brand bij INEOS Phenol

9 april 2006

9 april 2006 : wat gebeurde er?

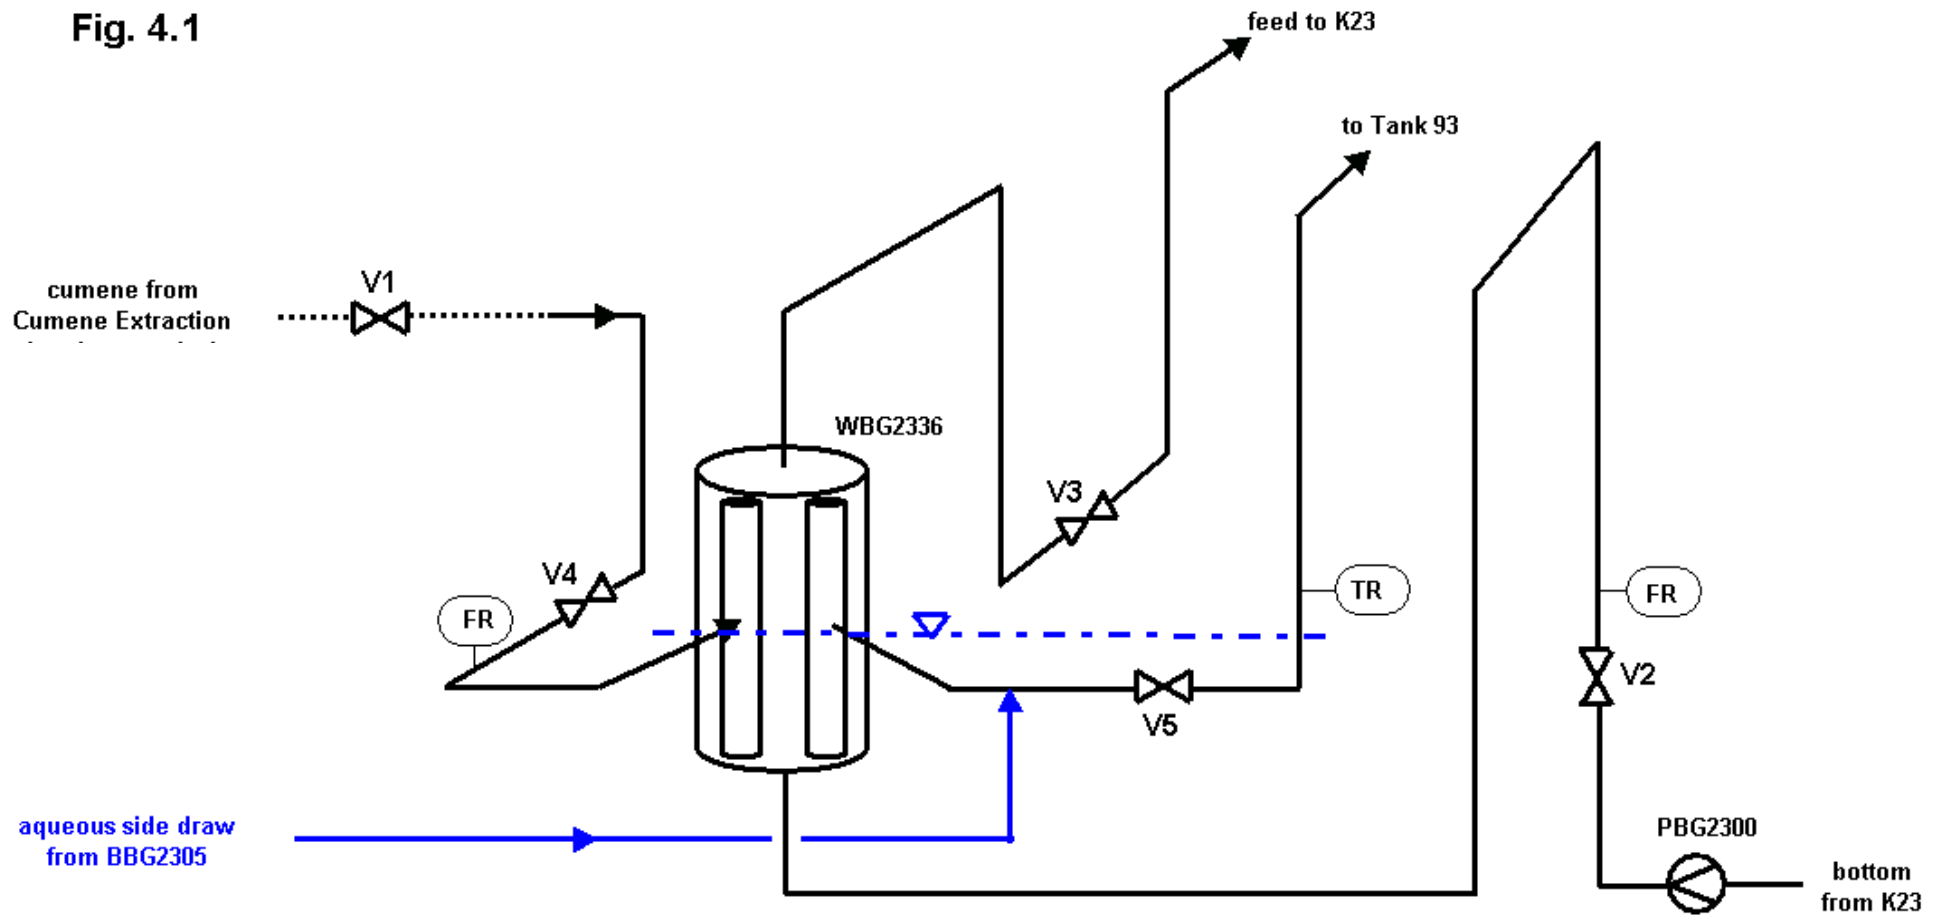
Fig. 4.1

- Kolom afgesteld volgens procedure:
 - voeding gesloten
 - kolom volledig leeggepompt naar tank
 - tegelijk ook zijaftap (water) volledig leeggepompt naar tank
- Daardoor vindt er in WBG2336 geen warmte-uitwisseling meer plaats tussen voeding en bodem
 - bodemproduct gaat warmer naar tank
- Bij het leegpompen van waterige zijaftap naar tank is WBG2336 geëxplodeerd
- Het uittredende cumeen heeft onmiddellijk vuur gevat

Configuratie warmtewisselaar WBG2336

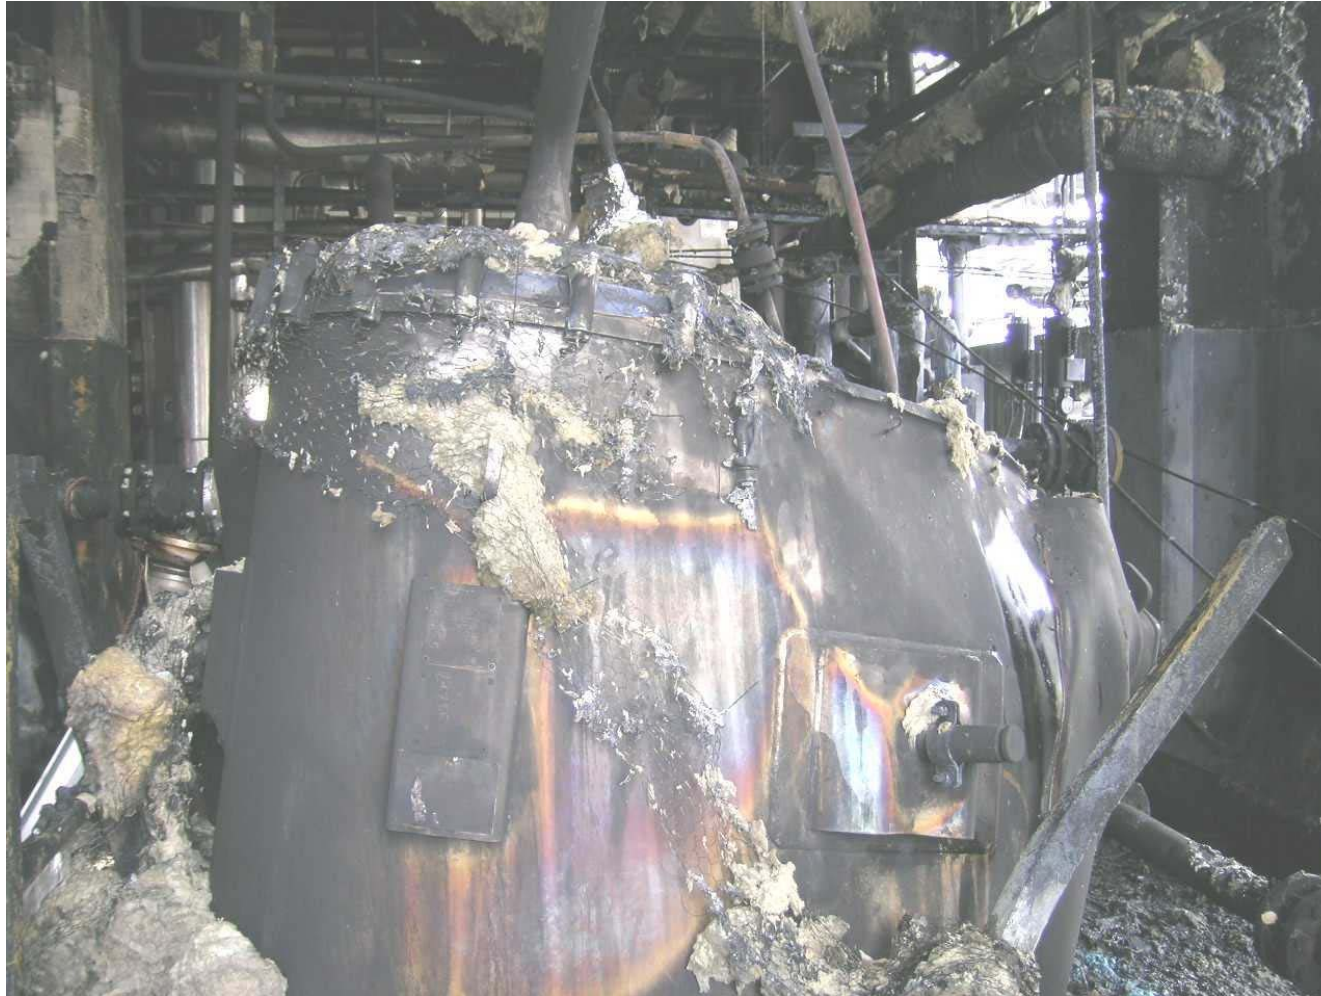
Warmtewisselaar WBG2336 na het incident

- Na grondig onderzoek is gebleken dat spontane ontbinding van MHP de explosie van de warmtewisselaar heeft veroorzaakt

- Analyse van het achtergebleven water in het zijaftapvat (na het incident) gaf 28% MHP aan:
 - dit is veel hoger dan verwacht
 - deze MHP-rijke waterstroom is in de warme warmtewisselaar terechtgekomen
 - daar is MHP thermisch ontbonden (exotherme reactie)
 - de daarbij optredende gasvorming en temperatuurstijging heeft de warmtewisselaar doen openbarsten

- MHP is een thermisch onstabiel molecule, met een kookpunt tussen dat van cumeen en aceton.
- Actie: Elke gefractioneerde destillatie die aanleiding kan geven tot aanrijking van een thermisch instabiel molecule in een bepaalde sectie van de kolom dient vermeden te worden

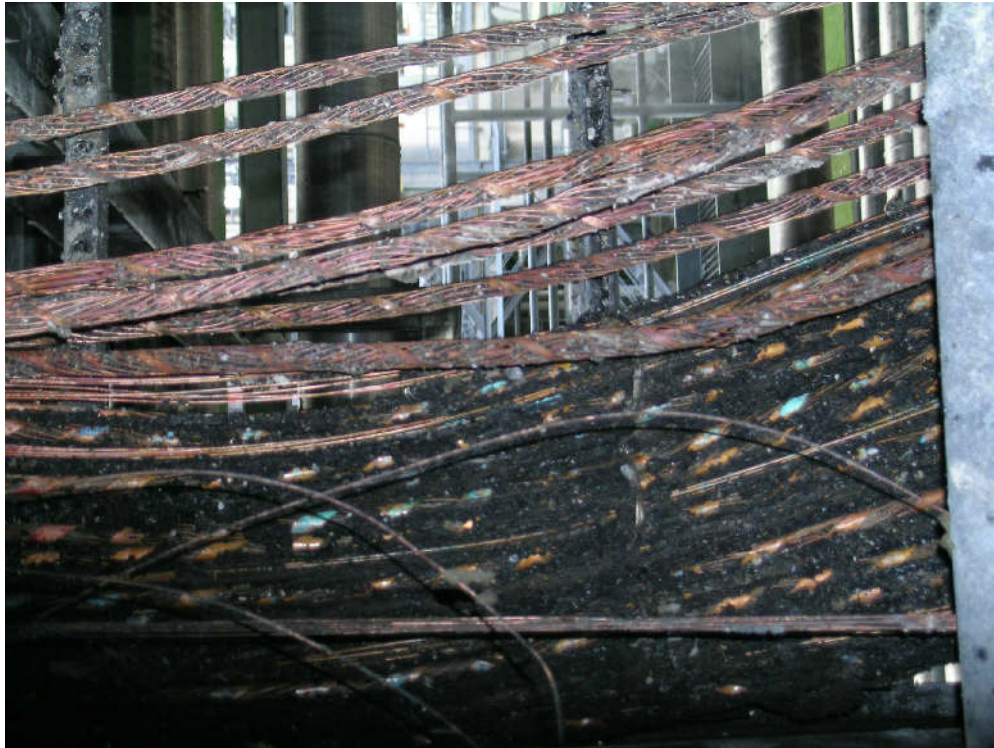
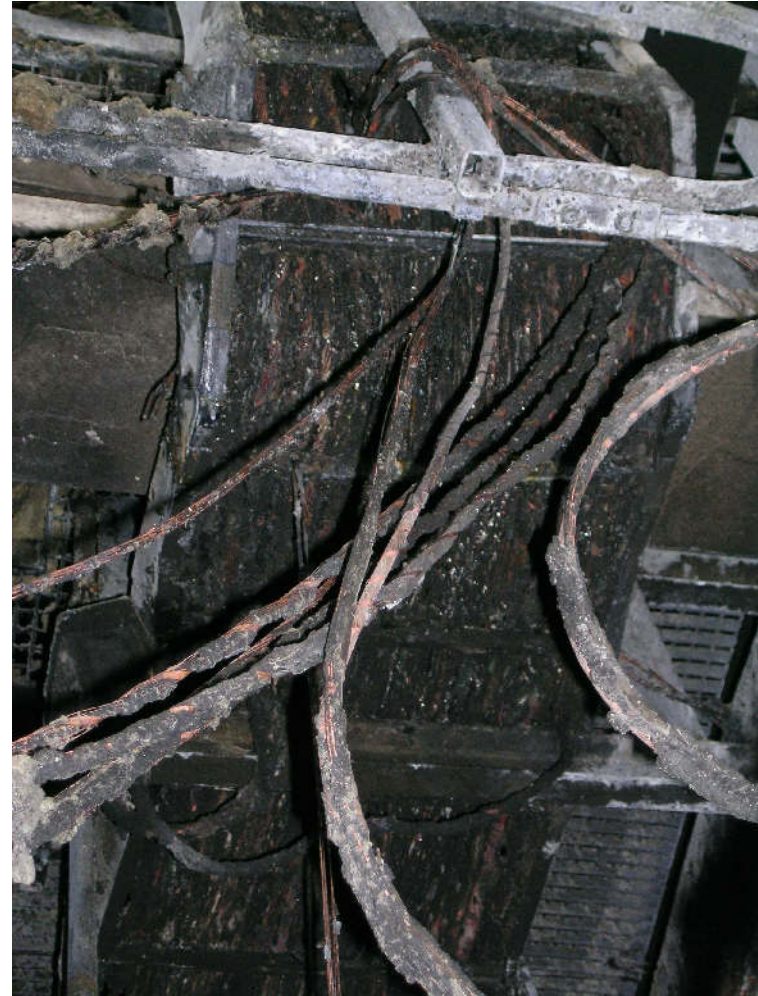
Beschadigde kabels

- Belangrijke kabels werden door de brand beschadigd:
 - vermogenskabels
 - instrumentkabels (geen signalen meer op DCS)
 - voedingskabels van elektrische tracing
- Actie: overwegen van alternatieve routing voor kabels van kritisch equipment tijdens designfase voor nieuwe procesinstallaties
