## Propyleenlek na het afbreken van een ontluchting

Deze nota verschijnt in de reeks "Lessen uit ongevallen". In deze reeks worden incidenten en ongevallen beschreven die zich in Belgische Seveso-bedrijven voordeden en onderzocht werden door de Afdeling van het toezicht op de chemische risico's. De bedoeling van deze nota's is het toegankelijk maken van lessen uit deze incidenten en ongevallen voor een groot publiek.

Kenmerk: CRC/ONG/026-N

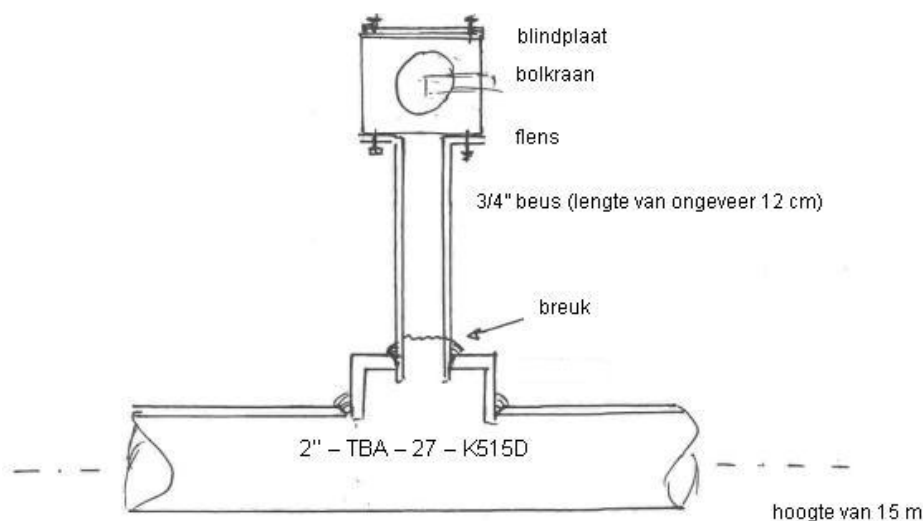
Montage 'Typical'KBA101'

De betrokken ontluchting stond op een 2" leiding tussen de reactor en het blow-down vat van de fakkel. Deze ontluchting bestaat uit een 3/4" buis (verticaal ingepikt op de 2" leiding) met een lengte van 12 cm en op het uiteinde voorzien van een flens, een bolkraan en een blindplaat.

Deze ontluchting met een totale lengte van 27,5 cm en een totaal gewicht van meer dan 9 kg was gebouwd volgens de specificatie 'Typical KBA101' die bij de bouw van de eenheid werd toegepast. Hij was enkel aanwezig voor de uitvoering van de hydraulische drukproef bij de initiële opstart van de eenheid (aflaten van lucht op een hoog punt van een gasleiding). Nadien had hij geen enkele bestaansreden meer. De ontluchting stond op een hoogte van 15 m boven de grond in een vrij open zone.

De breuk van de ontluchting vond plaats aan de basis van de ¾" buis. Deze buis uit koolstofstaal voor lage temperatuur (ASTM 333) voldeed voor de heersende druk en temperatuur (leidingklasse K515D).

Na het incident is metallografisch onderzoek uitgevoerd op de afgebroken ontluchting. Hierbij werd een breukmechanisme gevonden van traag groeiende scheuren ten gevolge van veelvuldige trillingen met kleine amplitude (normale procescondities), gevolgd door een snelle scheurgroei ten gevolge van een klein aantal trillingen met grote amplitude ten gevolge van het aflaten naar de fakkels en uiteindelijk de breuk. Een trillingsanalyse heeft aangetoond dat de resonantiefrequentie van de opnieuw samengestelde ontluchting (flens/klep/blindplaat) erg dicht lag bij de resonantiefrequentie van de 2" leiding waarop hij was gemonteerd. De tweelinglijnen die intact gebleven zijn hadden een andere resonantiefrequentie.

- o Samenstellen zoals dit volgens specificatie 'Typical KBA101' (flens/klep/blindplaat), waarbij een massa bevestigd wordt aan het uiteinde van een kleine aftakking met grote lengte (effect van een zware massa op het uiteinde van een dunne arm), kunnen door resonantie-effecten leiden tot een breuk.
- o Het is aan te bevelen ook kleine aansluitingen mee op te nemen in het inspectieprogramma.
- o Het sequentiesysteem voor het versturen van automatische alarmberichten kan aanleiding geven tot verwarring en is dan ook grondig te analyseren.
