## Gewonde door brand bij interventie aan manometer

Kenmerk: CRC/ONG/024-N

Verantwoordelijke uitgever: FOD Werkgelegenheid, Arbeid en Sociaal Overleg

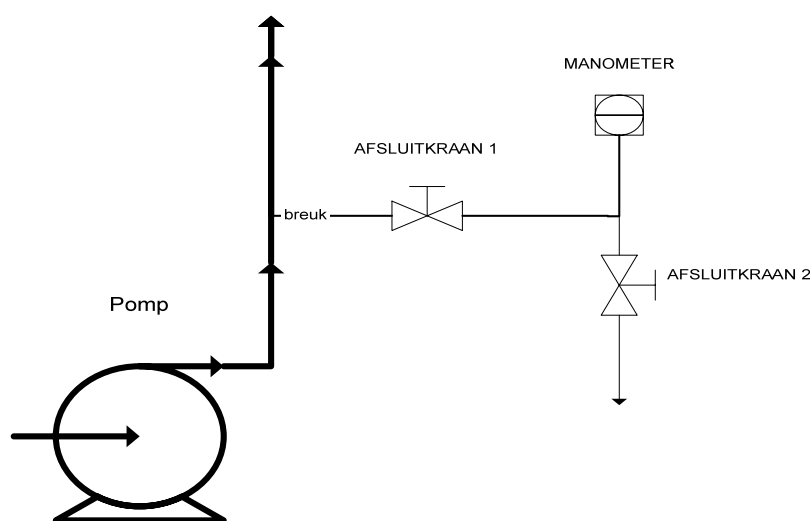
Figuur 1: Aansluiting manometer

Tijdens een controleronde stelde de productie veld operator een abnormaliteit vast aan een manometer op de perszijde van een pomp (werkingsdruk 20 bar) en besloot deze te vervangen. Hij voerde daartoe de gebruikelijke handelingen uit. Eerst had hij een afsluiter op de perszijde van de pomp dichtgedraaid (zie figuur: "afsluiterkraan 1") en vervolgens had hij een tweede afsluiter (zie figuur: "afsluiterkraan 2") opgezet om de manometeropstelling drukloos te maken. Vervolgens probeerde hij met een pijptang de manometer los te draaien.

Daarbij is de nippelverbinding tussen de persleiding van de pomp en de afsluiter afgebroken. (zie figuur: "breuk")

De betreffende nippelverbinding die bij de handeling afbrak, was niet uitgevoerd volgens de van toepassing zijnde specificaties. Vooreerst bedroeg de wanddikte van het stuk slechts de helft van de vereiste. Tevens betrof het een verbinding met schroefdraad terwijl een gelaste verbinding was voorgeschreven. Beide foutieve uitvoeringen maakten dat de verbinding zoals foutief uitgevoerd een breukmoment had dat vijfmaal kleiner was dan een volgens de specificaties uitgevoerde verbinding. De breuk is dan ook ontstaan doordat het stuk niet weerstond aan de uitgeoefende krachten.

De hele tijd was de pomp in werking gebleven waardoor de persleiding onder een druk van 20 bar bleef staan. Hierdoor kwam het tot een relatief grote emissie van propyleen. Vrij snel na de breuk ontstak de gevormde gaswolk en leidde tot een vuurzee of "jetfire" van ongeveer 20 meter. Nazicht van de fysische eigenschappen van het gas en een berekening van de uitstroomsnelheid doen vermoeden dat de gaswolk ontstoken is ten gevolge van statische elektriciteit.

De meest voor de hand liggende les uit dit incident geldt voor het ontwerp van kleinere leidingen. Het is duidelijk dat op verbindingen vervaardigd met smalle leidingen lokaal door hefboomwerking relatief sterk verhoogde mechanische krachten kunnen uitgeoefend worden. Hierdoor zijn deze dunne leidingen zwakke punten die zeker correct volgens de gepaste specificaties ontworpen en uitgevoerd moeten worden.
