Brand destillatie-eenheid

Een brand heeft zich voorgedaan aan een destillatiekolom voor de zuivering van ruwe vetzuren. Er was een aanzienlijke materiële schade, maar geen gekwetsten.

Kenmerk: CRC/ONG/030-N

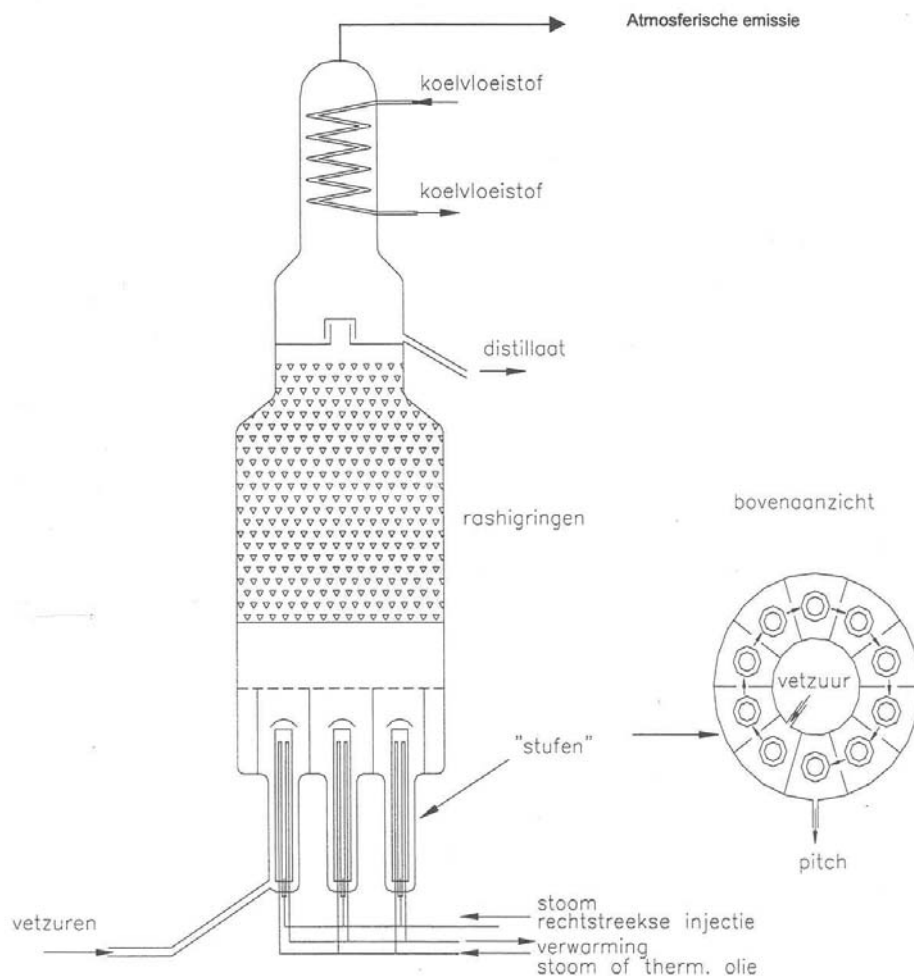
De betrokken destillatie-eenheid bestaat uit twee destillatiekolommen D2 en D3 en één toppingkolom D7.

- Destillatiekolom D2: eerste destillatiekolom die de bodemfractie en onzuiverheden afscheidt van bruikbare vetzuurketens.
- Destillatiekolom D3: tweede destillatiekolom. Werkt in serie met D2 en staat op een hogere temperatuur ingesteld om de bodemfractie nog verder uit te destilleren.
- Topping kolom D7: Destillatiekolom specifiek om vetzuren met een korte ketenlengte te kunnen afscheiden van de overige vetzuren.

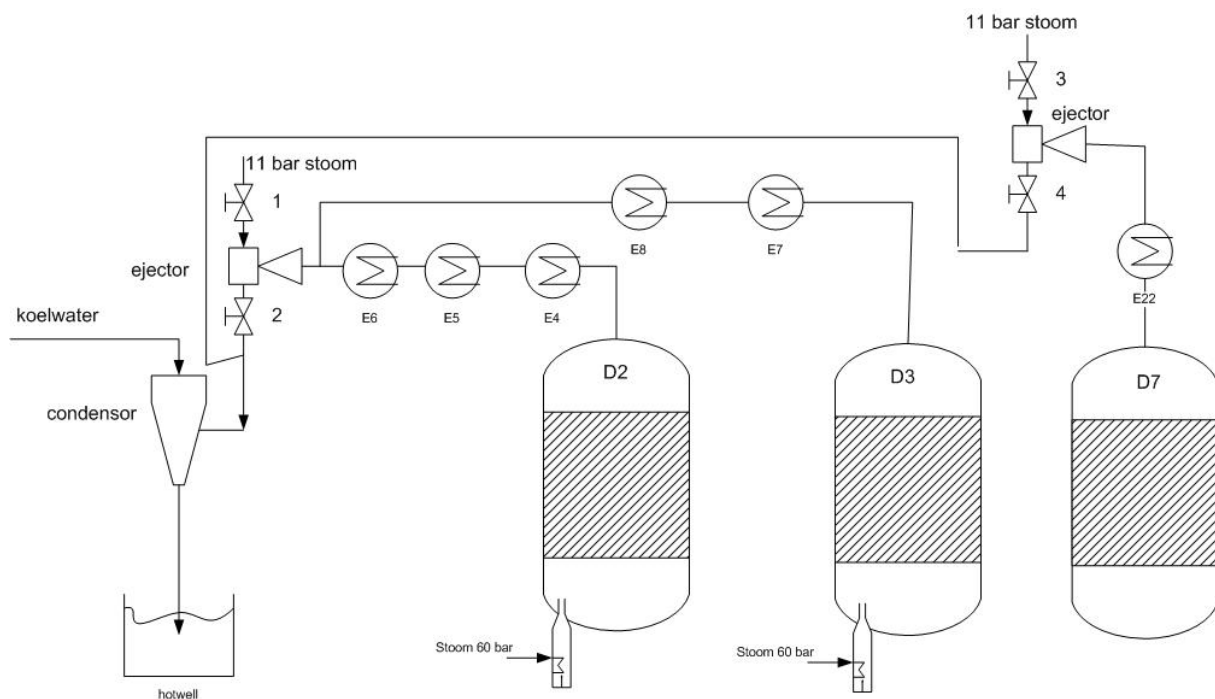
Normale situatie:

Afsluiters 1,2,3 en 4 open

D7 in blokken:

Afsluiters 1, 2 open en 3, 4 dicht

Brand situatie:

Afsluiters 1,4 open en 2, 3 dicht

Om de toppingkolom in te blokken heeft de meester-gast de opdracht gegeven aan de operator om de stoomtoevoer naar de ejector (afsluiter 3) van de toppingkolom dicht te zetten en de vacuümafvoer van de toppingkolom (afsluiter 4) te sluiten.

De operator heeft verkeerdelijk de vacuümafvoer van de destillatiekolommen D2 en D3 gesloten (afsluiter 2) in plaats van deze van de toppingkolom (afsluiter 4). Hierdoor zijn de destillatiekolommen D2 en D3 geleidelijk aan op druk gekomen door toevoer van 11 bar stoom van de ejector horende bij beide destillatiekolommen.

Identificatie van afsluiters

Voor een vlotte bediening van installaties is een logische opbouw nodig en een duidelijke identificatie van de componenten. De hierboven beschreven brand werd veroorzaakt door de verkeerde bediening van een afsluiter in het vacuümsysteem. Een vergissing waar de onlogische plaatsing en een onduidelijke identificatie van de afsluiters in de oude destillatie-eenheid zeker toe hebben bijgedragen.
