Brand destillatie-eenheid

Een brand heeft zich voorgedaan aan een destillatiekolom voor de zuivering van ruwe vetzuren. Er was een aanzienlijke materiële schade, maar geen gekwetsten.

Kenmerk: CRC/ONG/030-N
Verantwoordelijke uitgever: FOD Werkgelegenheid, Arbeid en Sociaal Overleg
Publicatiedatum: december 2008

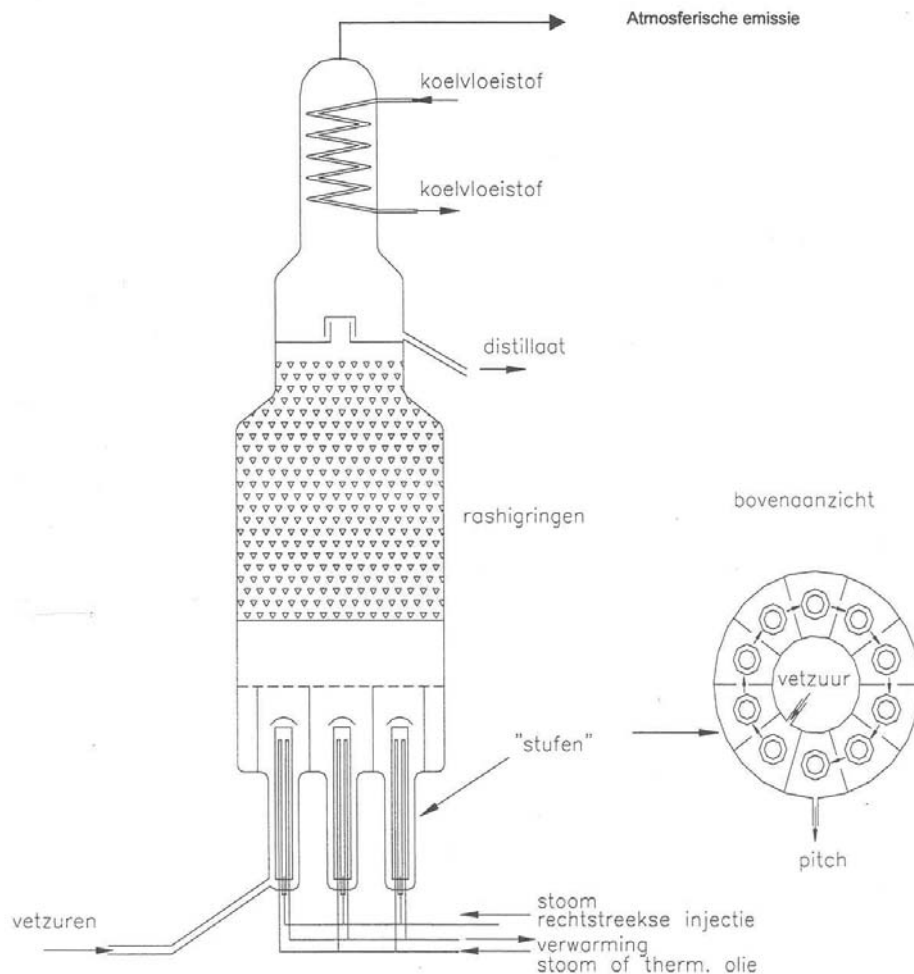
De betrokken destillatie-eenheid bestaat uit twee destillatiekolommen D2 en D3 en één toppingkolom D7.

- Destillatiekolom D2: eerste destillatiekolom die de bodemfractie en onzuiverheden afscheidt van bruikbare vetzuurketens.
- Destillatiekolom D3: tweede destillatiekolom. Werkt in serie met D2 en staat op een hogere temperatuur ingesteld om de bodemfractie nog verder uit te destilleren.
- Topping kolom D7: Destillatiekolom specifiek om vetzuren met een korte ketenlengte te kunnen afscheiden van de overige vetzuren.

Het inpompen van de ruwe vetzuren in de destillatiekolom gebeurt onderaan de kolom in de eerste 'destillatiekamer' of zogenaamde 'stufte'. Dit is een gesloten buis onder de kolom waarin stoombuizen aanwezig zijn. Het vetzuur wordt hierdoor opgewarmd tot de ingestelde temperatuur. Onderaan de kolom zijn verschillende stufen aanwezig die in serie doorlopen worden. Bij de laatste stufe gekomen is de ruwe vetzuurfractie uitgeput en behoudt men slechts de bodemfractie, dewelke wordt afgevoerd. De verdampte vetzuren stijgen op in de kolom door een pakking. De dampen worden bovenaan de kolom gecondenseerd. Het verkregen topdestillaat wordt bovenaan afgevoerd.

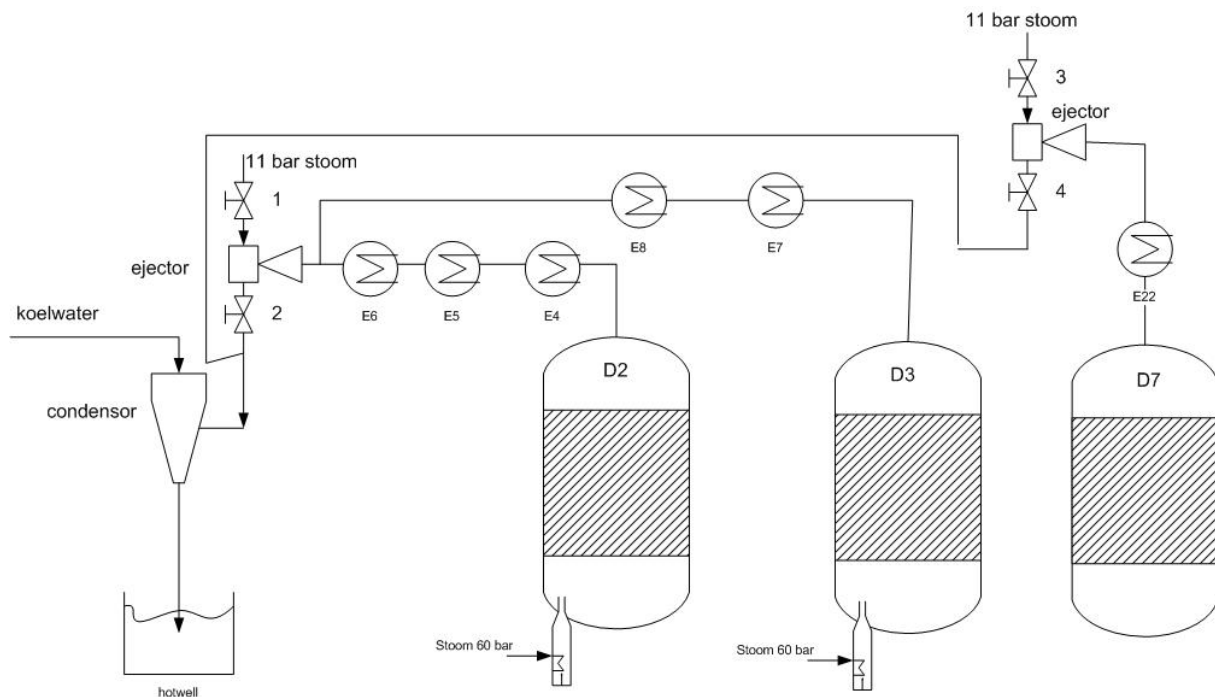
Normale situatie:

Afsluiters 1,2,3 en 4 open

D7 in blokken:

Afsluiters 1, 2 open en 3, 4 dicht

Brand situatie:

Afsluiters 1,4 open en 2, 3 dicht

Om de toppingkolom in te blokken heeft de meester-gast de opdracht gegeven aan de operator om de stoomtoevoer naar de ejector (afsluiter 3) van de toppingkolom dicht te zetten en de vacuümafvoer van de toppingkolom (afsluiter 4) te sluiten.

De operator heeft verkeerdelijk de vacuümafvoer van de destillatiekolommen D2 en D3 gesloten (afsluiter 2) in plaats van deze van de toppingkolom (afsluiter 4). Hierdoor zijn de destillatiekolommen D2 en D3 geleidelijk aan op druk gekomen door toevoer van 11 bar stoom van de ejector horende bij beide destillatiekolommen.

Voor een vlotte bediening van installaties is een logische opbouw nodig en een duidelijke identificatie van de componenten. De hierboven beschreven brand werd veroorzaakt door de verkeerde bediening van een afsluiter in het vacuümsysteem. Een vergissing waar de onlogische plaatsing en een onduidelijke identificatie van de afsluiters in de oude destillatie-eenheid zeker toe hebben bijgedragen.
