# Blootstelling aan toluendiisocynaat bij het vervangen van een afsluiter

Tijdens het vervangen van een afsluiter op een leiding werd toluendiisocynaat vrijgezet. Toluendiisocynaat (TDI) is zeer giftig bij inademing en irriterend bij contact en inademing. Twee werknemers van het bedrijf alsook de twee uitvoerders van een buitenfirma werden in verschillende ernstgraden geïntoxiceerd.

Kenmerk: CRC/ONG/037-N

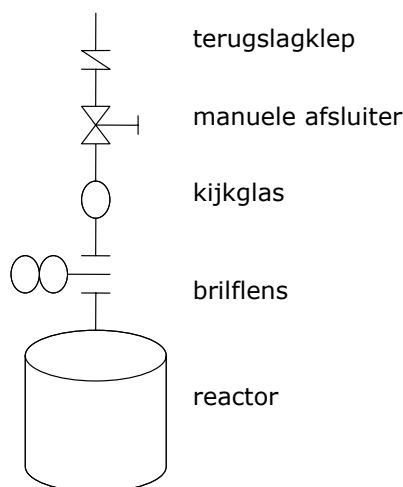
De leiding waarop de werken gepland waren, wordt gebruikt om TDI vanuit een opslagtank naar de reactor te pompen. Net vóór de reactor bevinden zich een terugslagklep, een manuele afsluiter, een kijkglas en een brilflens. De manuele afsluiter moet uitgebouwd en vervangen worden en bevindt zich in een zone met weinig bewegingsruimte.

10. Uit het onderzoek blijkt dat er een prop van gepolymeriseerd TDI zat tussen het kijkglas en de manuele afsluiter, waardoor stroomopwaarts van de afsluiter een ophoping van vloeibare TDI ontstond.
