## Brand en explosie na lek door thermische vermoeiing

Als gevolg van thermische vermoeiing is een volledige breuk opgetreden van een leiding met een ontvlambaar vloeibaar gas. Er vormde zich een laaghangende gaswolk die werd ontstoken door een auto. Er volgde een explosie die voor een lichte overdruk en een brand zorgde. De brand was na 20 minuten onder controle. Niemand raakte gewond.

Kenmerk: CRC/ONG/043-N

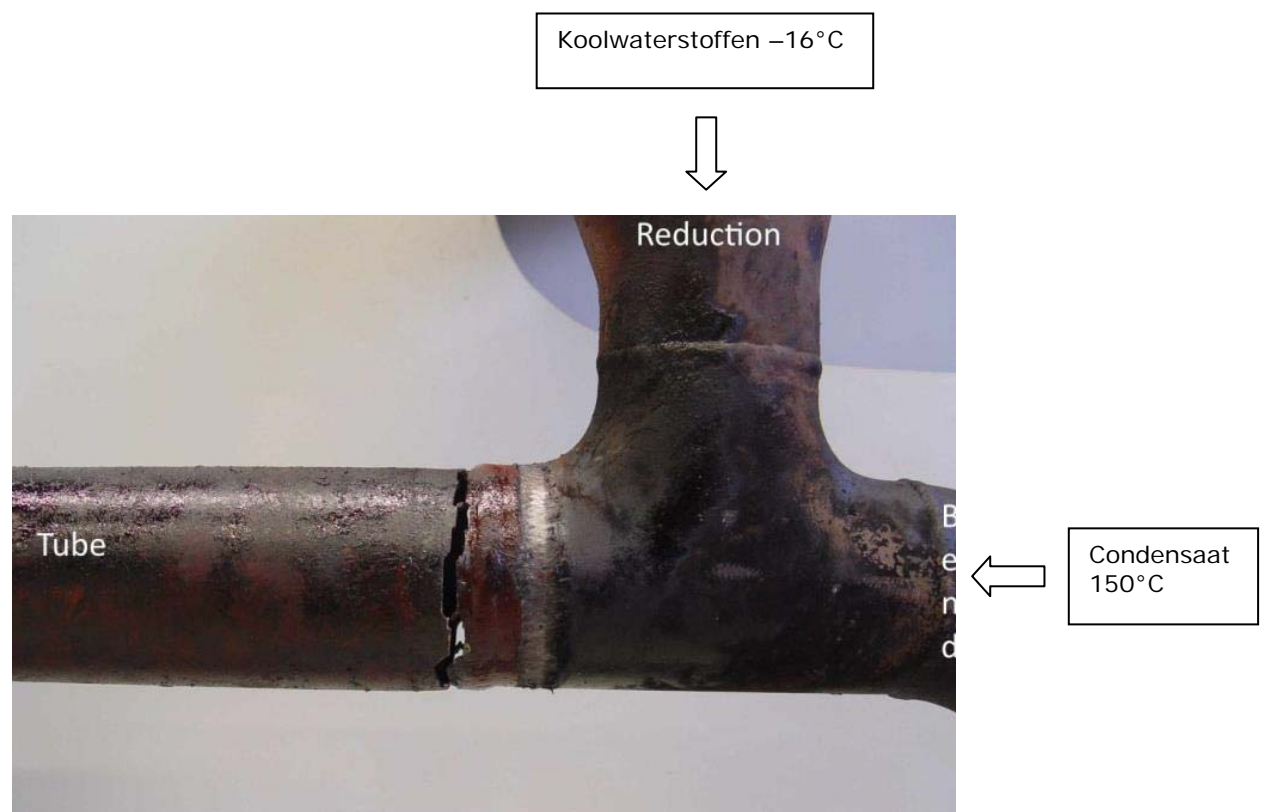
De breuk trad op in een roestvast stalen leiding (AISI 316) met een binnendiameter van 80 mm en een wanddikte van ongeveer 2 mm.

De breuk deed zich voor kort na een injectiepunt, waar stoomcondensaat van 150°C werd toegevoegd aan een stroom van koolwaterstoffen met een temperatuur van -16°C.

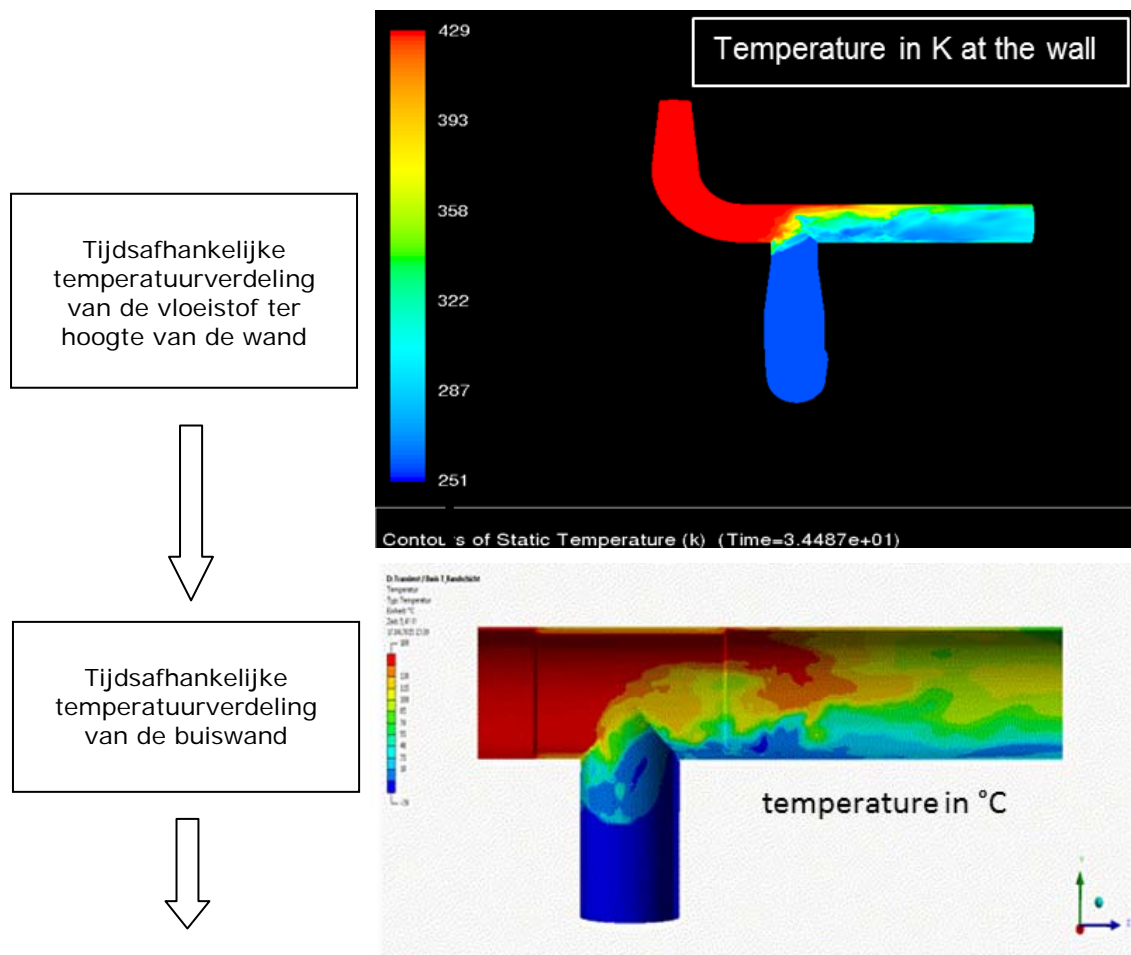
Tijdsafhankelijke spanningsverdeling in de buiswand onder invloed van de temperatuurvariaties

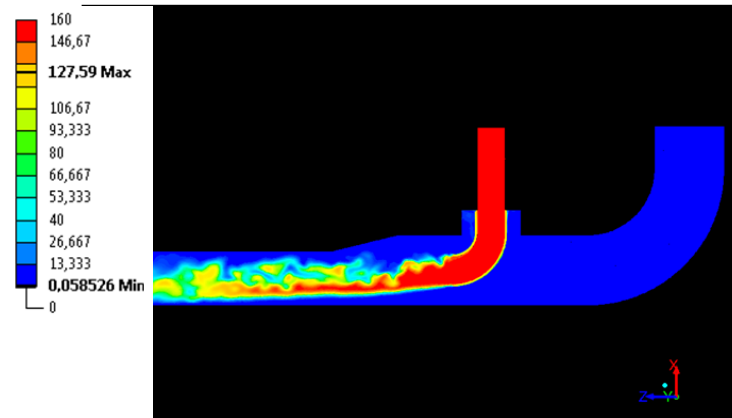
De tijdsafhankelijke temperatuurverdeling (in °C) van de vloeistof ter hoogte van de wand toont aan dat de temperatuurvariaties vooral in het midden van de stroom optreden.

Het probleem van thermische vermoeiing kan worden vermeden door een ander ontwerp van het injectiepunt, waarbij de warme stroom in het midden van de koude stroom wordt geïnjecteerd.

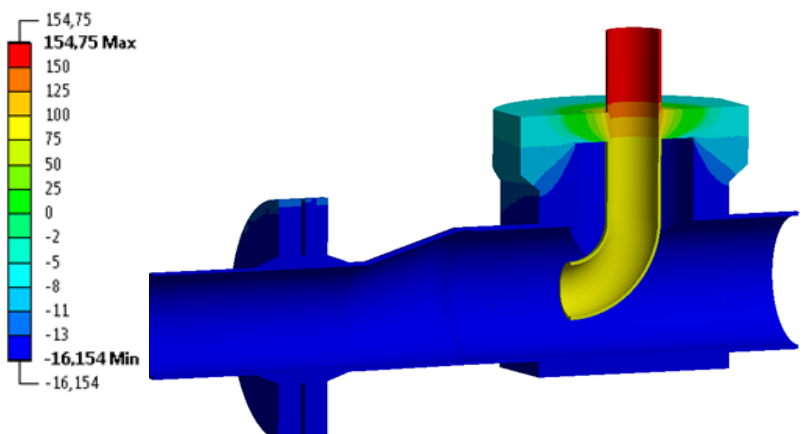
Het temperatuurprofiel (in °C) van de wand is quasi onafhankelijk van de tijd.

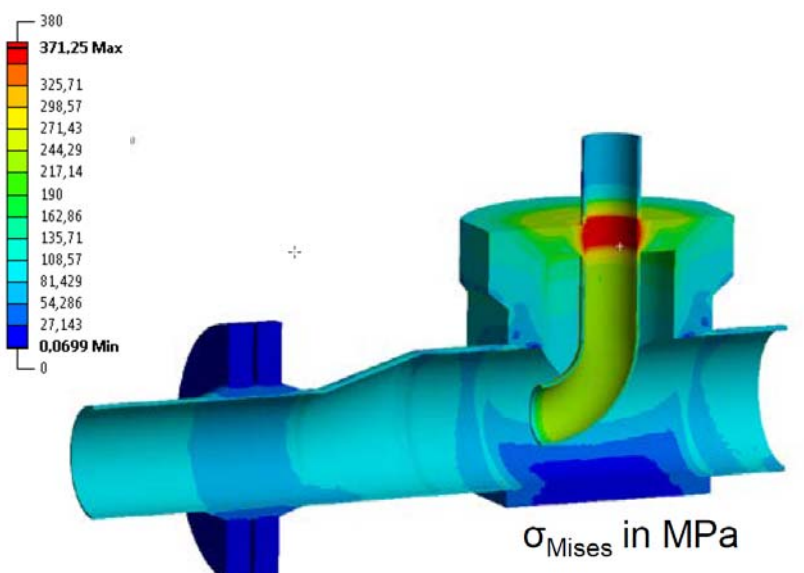
De spanningen (in MPa) in de buiswand zijn quasi onafhankelijk van de tijd en overschrijden de toegestane waarden niet.
