Deze informatienota is opgesteld naar aanleiding van een zwaar ongeval, dat zich in oktober 2005 heeft voorgedaan in een opslagplaats van een Seveso-bedrijf in het Antwerps havengebied.

2. Beschrijving van het zwaar ongeval

4. Oorzaken van de tankbreuk

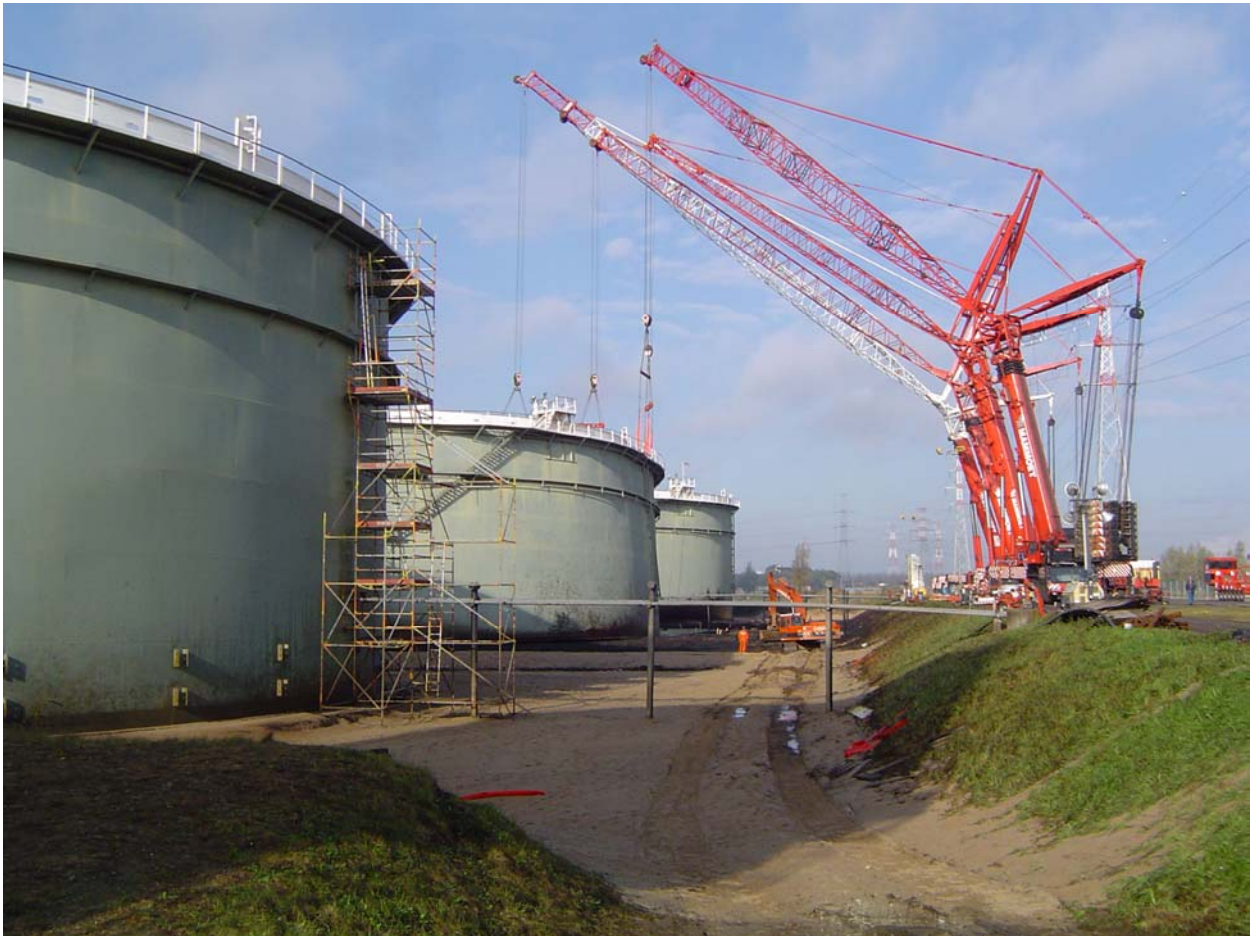
Na het ongeval stond de tank scheef en was de fundering van de opslagtank gedeeltelijk weggeslagen.

Figuur 3 : Foto van de grote kranen die opslagtank D2 stabiliseren

De stabiliteit van alle opslagtanks werd periodiek nagemeten. De stabiliteit van opslagtank D2 werd op de plaats van de weggeblazen fundering geborgd door de tank op te hangen bij middel van vier grote kranen (figuur 3).

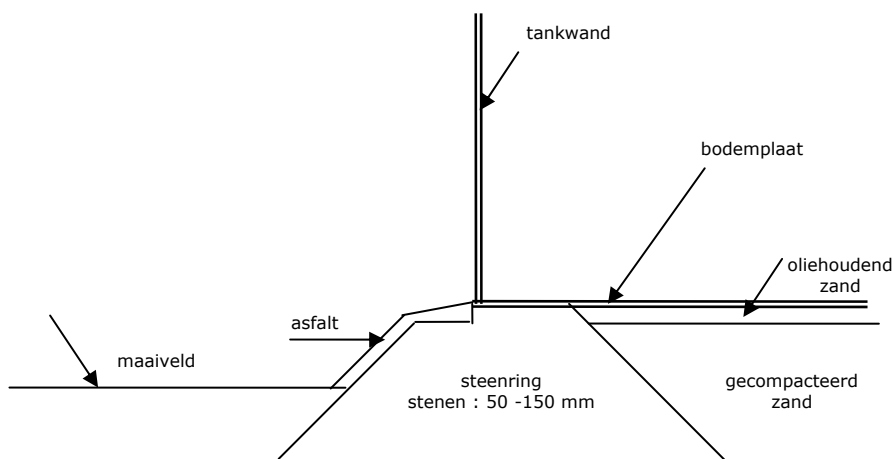
Figuur 4 : Schematische voorstelling fundering opslagtank D2

De fundering van de opslagtank D2 bestond uit een steenring, opgebouwd uit stenen met een grootte variërend tussen 50 tot 150 mm. Deze steenring had een hoogte van ongeveer 120 cm waarvan er zich een gedeelte onder het maaiveld bevond. De steenring had onderaan een breedte van ongeveer 340 cm en bovenaan een breedte van ongeveer 100 cm. De tankwand staat ongeveer in het midden van de breedte van de steenring. De oppervlakte binnen de steenring was opgevuld met gecompacteerd zand. Bovenop dit gecompacteerd zand bevond zich een laag van 5 cm oliehoudend zand, om externe bodemcorrosie te vermijden. Figuur 4 geeft een schematische voorstelling weer van de fundering van de opslagtank D2.

Zoals gezegd, bevindt er zich een geul in de tankbodem op ongeveer 1,5 m van de tankwand. Dit is net voorbij de kroonplaten waarop de wanden zijn gelast. Het zijn de eerste vliesplaten na de kroonplaten die gescheurd zijn tijdens het incident. De geul is ontstaan door zettingen in de tankfundering, die op deze plaats bestaat uit gecompacteerd zand. De geulvorming is vermoedelijk al ontstaan bij de eerste hydrostatische test op de opslagtank. Op het moment dat een opslagtank voor het eerst belast wordt gaat het gecompacteerd zand zich zetten. In de omgeving van de steenring, die uit grove stenen bestaat, is het echter niet eenvoudig om het zandbed voldoende te compacteren. Bij een eerste belasting wordt dit zand wel gecompacteerd, maar een deel van dit zand komt ook terecht in de holten tussen de grove stenen. Hierdoor ontstaat lokaal in de buurt van de steenring een geul in het compacteerd zand. Uit berekeningen aan de hand van een eindige elementen methode is gebleken dat op basis van gegevens betreffende de fundering van de opslagtank D2 in combinatie met de ondergrond onder de opslagtank en de grootte van de opslagtank, de geulvorming mathematisch kan voorspeld worden.

4. Voorkomen van geulvorming
Bestaande opslagtanks kunnen opgetild worden en de fundering eronder kan verbeterd worden. Er dient hierbij wel rekening gehouden te worden dat bij de hydrostatische drukproef er opnieuw een zetting van de fundering gaat gebeuren. Voor bestaande tanks kan ook een analyse van de fundering en ondergrond uitgevoerd worden waarna via berekeningen kan aangetoond worden dat het risico op geulvorming klein is. Voor nieuwe opslagtanks kan tijdens de ontwerpfase een gedetailleerde funderingsberekening uitgevoerd worden om het ontstaan van geulen te vermijden.
