Deze informatienota is opgesteld naar aanleiding van een zwaar ongeval, dat zich in oktober 2005 heeft voorgedaan in een opslagplaats van een Seveso-bedrijf in het Antwerps havengebied.

Op basis van de onderzoeksrapporten van het bedrijf zelf, waarbij verschillende externe experts werden geconsulteerd, en het onderzoek uitgevoerd door de Afdeling van het toezicht op de chemische risico's i.s.m. de Afdeling Milieu-inspectie van het Departement Leefmilieu, Natuur en Energie van de Vlaamse overheid, zijn een aantal aanbevelingen geformuleerd om gelijkaardige ongevallen te voorkomen in de toekomst. Deze aanbevelingen zijn hieronder hernoemen.

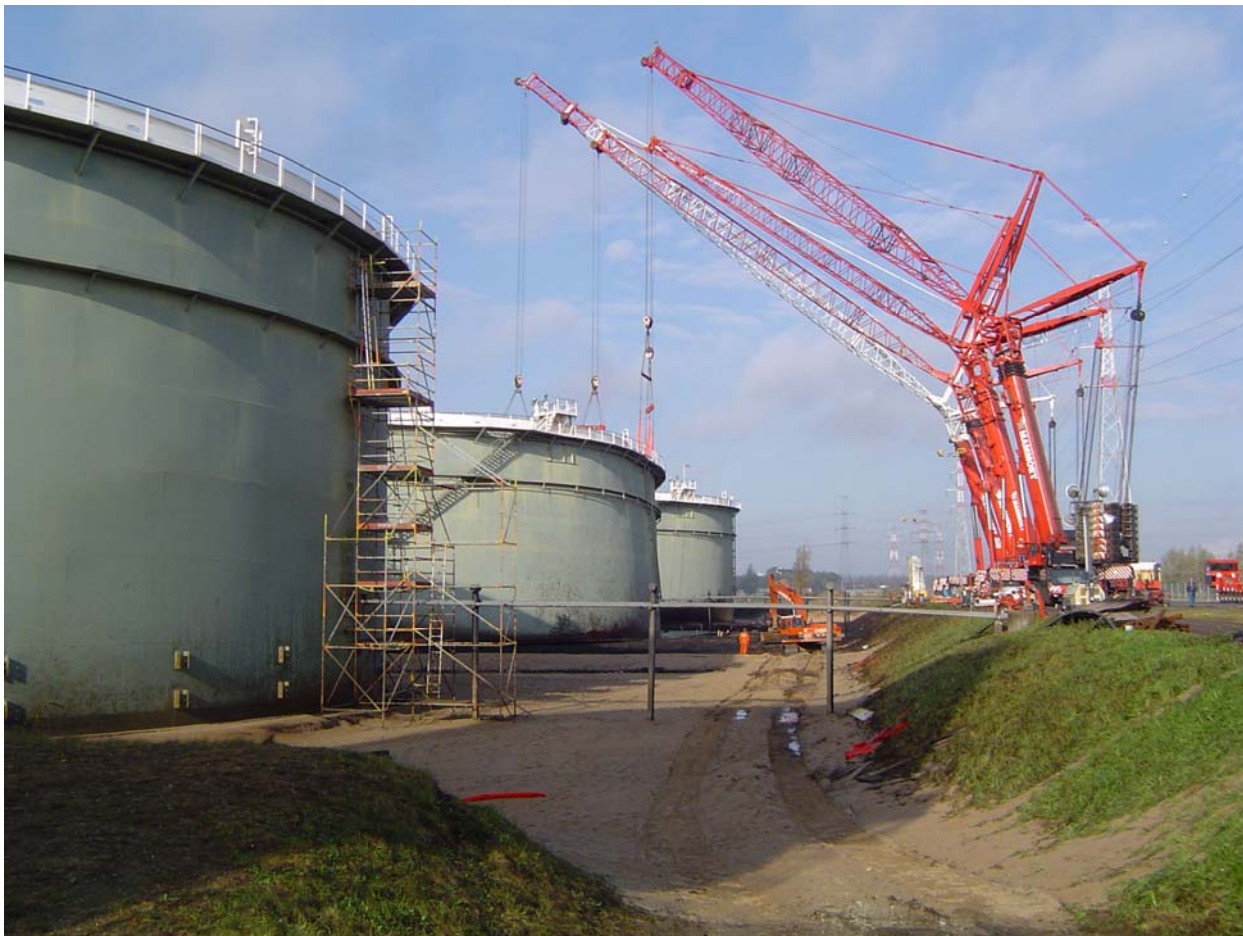
Na het ongeval stond de tank scheef en was de fundering van de opslagtank gedeeltelijk weggeslagen.

Figuur 3 : Foto van de grote kranen die opslagtank D2 stabiliseren

De stabiliteit van alle opslagtanks werd periodiek nagemeten. De stabiliteit van opslagtank D2 werd op de plaats van de weggeblazen fundering geborgd door de tank op te hangen bij middel van vier grote kranen (figuur 3).

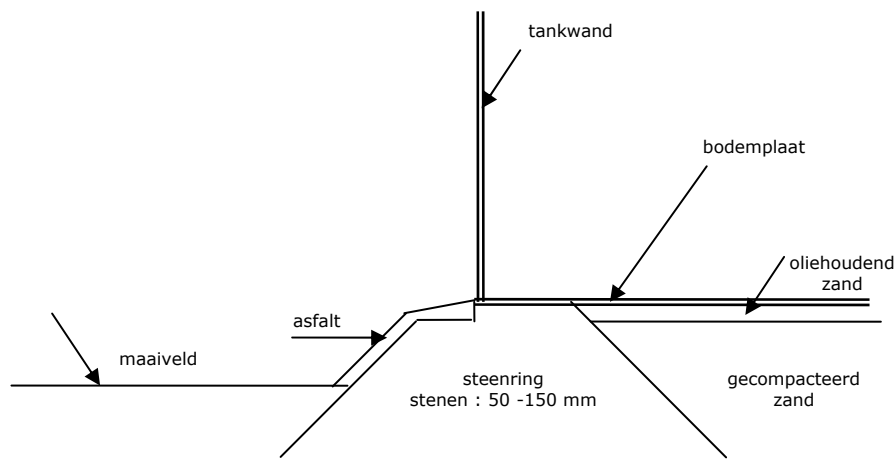
Figuur 4 : Schematische voorstelling fundering opslagtank D2

De fundering van de opslagtank D2 bestond uit een steenring, opgebouwd uit stenen met een grootte variërend tussen 50 tot 150 mm. Deze steenring had een hoogte van ongeveer 120 cm waarvan er zich een gedeelte onder het maaiveld bevond. De steenring had onderaan een breedte van ongeveer 340 cm en bovenaan een breedte van ongeveer 100 cm. De tankwand staat ongeveer in het midden van de breedte van de steenring. De oppervlakte binnen de steenring was opgevuld met gecompacteerd zand. Bovenop dit gecompacteerd zand bevond zich een laag van 5 cm oliehoudend zand, om externe bodemcorrosie te vermijden. Figuur 4 geeft een schematische voorstelling weer van de fundering van de opslagtank D2.

Zoals gezegd, bevindt er zich een geul in de tankbodem op ongeveer 1,5 m van de tankwand. Dit is net voorbij de kroonplaten waarop de wanden zijn gelast. Het zijn de eerste vliesplaten na de kroonplaten die gescheurd zijn tijdens het incident. De geul is ontstaan door zettingen in de tankfundering, die op deze plaats bestaat uit gecompacteerd zand. De geulvorming is vermoedelijk al ontstaan bij de eerste hydrostatische test op de opslagtank. Op het moment dat een opslagtank voor het eerst belast wordt gaat het gecompacteerd zand zich zetten. In de omgeving van de steenring, die uit grove stenen bestaat, is het echter niet eenvoudig om het zandbed voldoende te compacteren. Bij een eerste belasting wordt dit zand wel gecompacteerd, maar een deel van dit zand komt ook terecht in de holten tussen de grove stenen. Hierdoor ontstaat lokaal in de buurt van de steenring een geul in het compacteerd zand. Uit berekeningen aan de hand van een eindige elementen methode is gebleken dat op basis van gegevens betreffende de fundering van de opslagtank D2 in combinatie met de ondergrond onder de opslagtank en de grootte van de opslagtank, de geulvorming mathematisch kan voorspeld worden.

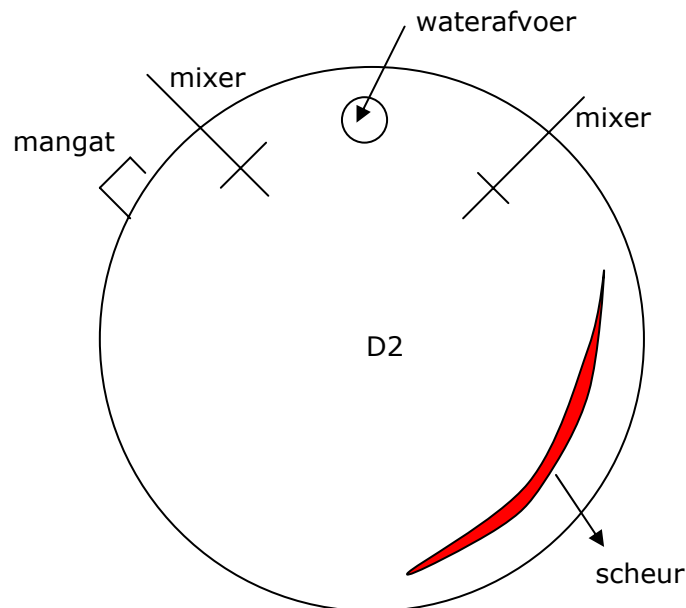
Figuur 5 : Schematische voorstelling van de bodem van opslagtank D2

Uit het (uitgebreide) ongevalsonderzoek is gebleken dat op de tankbodem op een afstand van 1,5 m van de tankwand een lange, smalle strook van de vliesplaten erg verzwakt was door inwendige corrosie. In deze strook was de dikte van de bodemplaten praktisch tot nul herleid. Deze strook had een lengte van 35 m en een breedte van ongeveer 20 cm.

Ter hoogte van deze strook was er geulvorming aanwezig in de bodemplaten. In deze strook werd uniforme, inwendige corrosie vastgesteld (dus geen putcorrosie).

De bodemplaten vertoonden ter hoogte van de lange, smalle strook geen uitwendige corrosie. De andere vliesplaten vertoonden verder geen noemenswaardige aantasting door corrosie.

Tijdens de exploitatie van de tank is er op een bepaald moment geulvorming ontstaan in de bodem van de tank. Deze geulvorming situeerde zich op ongeveer 1,5 m van de tankwand. Lokaal kon daar het water niet meer wegstromen naar het waterafvoersysteem in de tank.

Hierdoor is in de lange, smalle geul sterke corrosie ontstaan met heel wat dikteverlies van de onderliggende platen tot gevolg.

Op de dag van het incident is initieel een klein lek ontstaan. Door dit lek is het gecompacteerd zand onder de tankbodem verzadigd geraakt met olie en is een soort gefluïdiseerd bed van olie en zand ontstaan. Dit kleine lek werd niet visueel waargenomen omdat de stenen funderingsring veel holten bevatte die in eerste instantie met ruwe aardolie gevuld werden. In de tweede fase van het incident is de weerstand van de fundering onder de tank lokaal veel kleiner geworden (door het fluïdiseren van het zand) en door de druk van de aardolie op de tankbodem is de bodem over de lengte van de geul opengescheurd. De kracht van de uitstromende olie was groot genoeg om een deel van de fundering van de opslagtank en de onderliggende bodem mee te sleuren.

Ter hoogte van de geulvorming kon het aanwezige water in de aardolie niet meer afgevoerd worden naar het afvoersysteem. Het stilstaande water heeft geleid tot versnelde corrosie in de geul, met een tankbodembreuk tot gevolg.

De opslagtank D2 werd volledig gesloopt.

Die delen van de bodemplaten van de andere opslagtanks waarvan de dikte en/of de vervorming niet meer voldeed aan de voorwaarden van API 653 worden hersteld. De fundering van de overige opslagtanks werd onderzocht om te controleren of deze voldoende stabiliteit hebben om de opslagtanks opnieuw in gebruik te kunnen nemen.

Voor opstart zullen de opslagtanks voor ruwe aardolie, worden voorzien van een beschermende deklaag zodat inwendige corrosie van de bodem gestopt wordt en voorkomen wordt.
