Brand tijdens het onderhoud van een hexaan-stripper

In oktober 2010 is er in een chemisch bedrijf een brand ontstaan ter hoogte van een hexaan-stripper. Op het ogenblik van de brand was men bezig de stripper uit dienst te nemen en klaar te maken voor onderhoud en inspectie, als onderdeel van een geplande stilstand van gehele afdeling.

Deze nota verschijnt in de reeks "Lessen uit ongevallen". In deze reeks worden incidenten en ongevallen beschreven die zich in Belgische Seveso-bedrijven voordeden en onderzocht werden door de Afdeling van het toezicht op de chemische risico's. De bedoeling van deze nota's is het toegankelijk maken van lessen uit deze incidenten en ongevallen voor een groot publiek.

Kenmerk: CRC/ONG/036-N
Verantwoordelijke uitgever: FOD Werkgelegenheid, Arbeid en Sociaal Overleg
Redactie afgesloten op 8 februari 2012

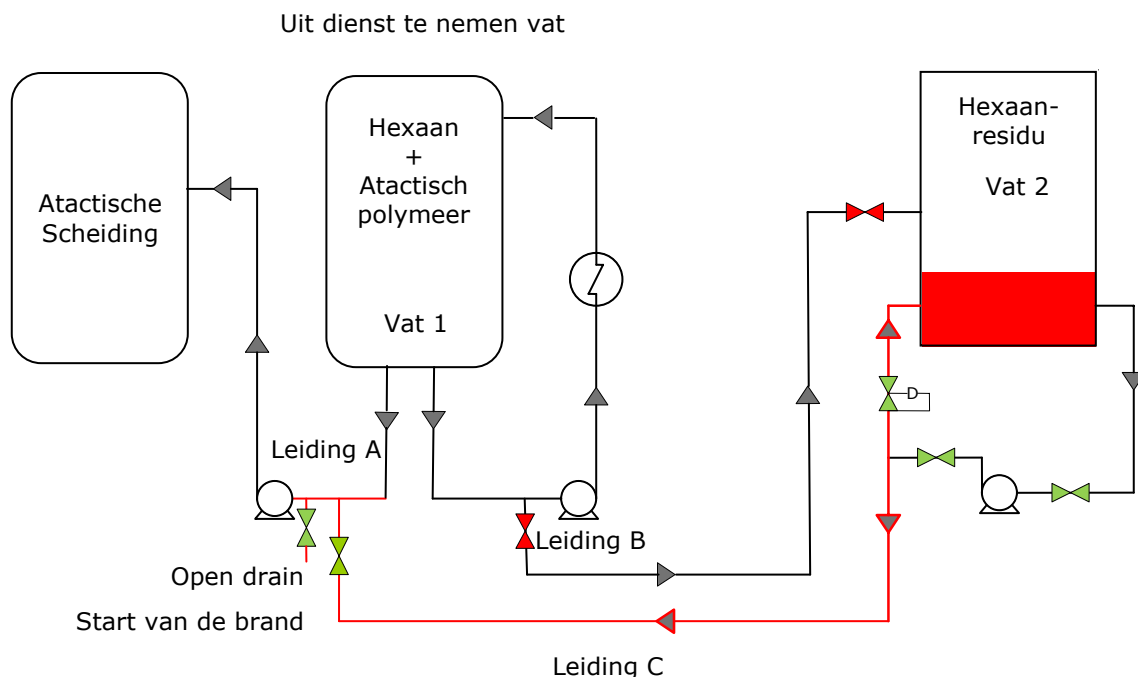
De hexaan-stripper die klaargemaakt werd voor onderhoud, wordt in normaal bedrijf gevoed met een mengsel van hexaan, atactisch polymeer en pyrofore alkylverbindingen. De functie van de stripper is om een maximum aan hexaan (een licht ontvlambare vloeistof) te verdampen teneinde het te recupereren en opnieuw te gebruiken in het proces.

Het bodemproduct van Vat 1 is een gomachtig residu, bestaande uit hexaan met een hoge concentratie aan atactisch polymeer. Het wordt uit de bodem van Vat 1 gepompt via leiding A naar de sectie Atactische Scheiding. In de leiding A wordt ook hexaanresidu gepompt vanuit Vat 2 via leiding C. Dit vat verzamelt verder nog hexaanresiduen

afkomstig van de eenheden die de uitgaande stromen behandelen van de hexaan-stripper en van de sectie Atactische Scheiding.

De operatoren veronderstellen dat het isoleren van Vat 1 door het sluiten van de kleppen correct was uitgevoerd door de vorige ploegen. Dit hield in dat in deze fase van de stopzetting (en vóór het aflaten van de stikstofdruk van Vat 1) de kleppen in leiding C, die Vat 2 verbindt met Vat 1, gesloten hadden moeten zijn. Vat 2 bevat op dat ogenblik nog hexaanresidu dat niet behandeld was met koolzaad en dus nog een pyrofoor karakter heeft. Het sluiten van deze kleppen was echter niet uitgevoerd waardoor Vat 2 nog in verbinding stond met Leiding A via Leiding C.

Op het ogenblik dat Vat 1 drukloos wordt gemaakt ontstaat er een drukverschil tussen Vat 1 en Vat 2. Als gevolg daarvan stroomt er hexaanresidu uit Vat 2 in leiding C.

Als er op een bepaald ogenblik geen hexaan meer uit twee van de drie open drains stroomt, komen de operatoren tot de conclusie dat het ledigen van Vat 1 op zijn einde loopt. De vloeistof die dan nog uit de derde drain stroomt, is vermoedelijk het hexaanresidu van Vat 2. Als gevolg van zijn pyrofoor karakter is dit residu na enige tijd spontaan ontstoken. Het vuur verspreidt zich naar het hexaan dat vanuit omliggende installatie-onderdelen in de opvanggoot gestroomd was (en dus niet conform de procedure via flexibels naar een opvangvat was afgevoerd).

Bij het ontwerpen van een installatie is het belangrijk niet alleen aandacht te hebben voor werking van de installatie, maar ook voor het onderhoud dat er op zal uitgevoerd worden. Had men in dit geval bij het ontwerp de installatie uitgerust met een geschikt afvoersysteem, zou men het gebruik van tijdelijke aansluitingen om het systeem leeg te maken, hebben kunnen vermijden.
