Brand bij INEOS Phenol

9 april 2006

9 april 2006 : wat gebeurde er?

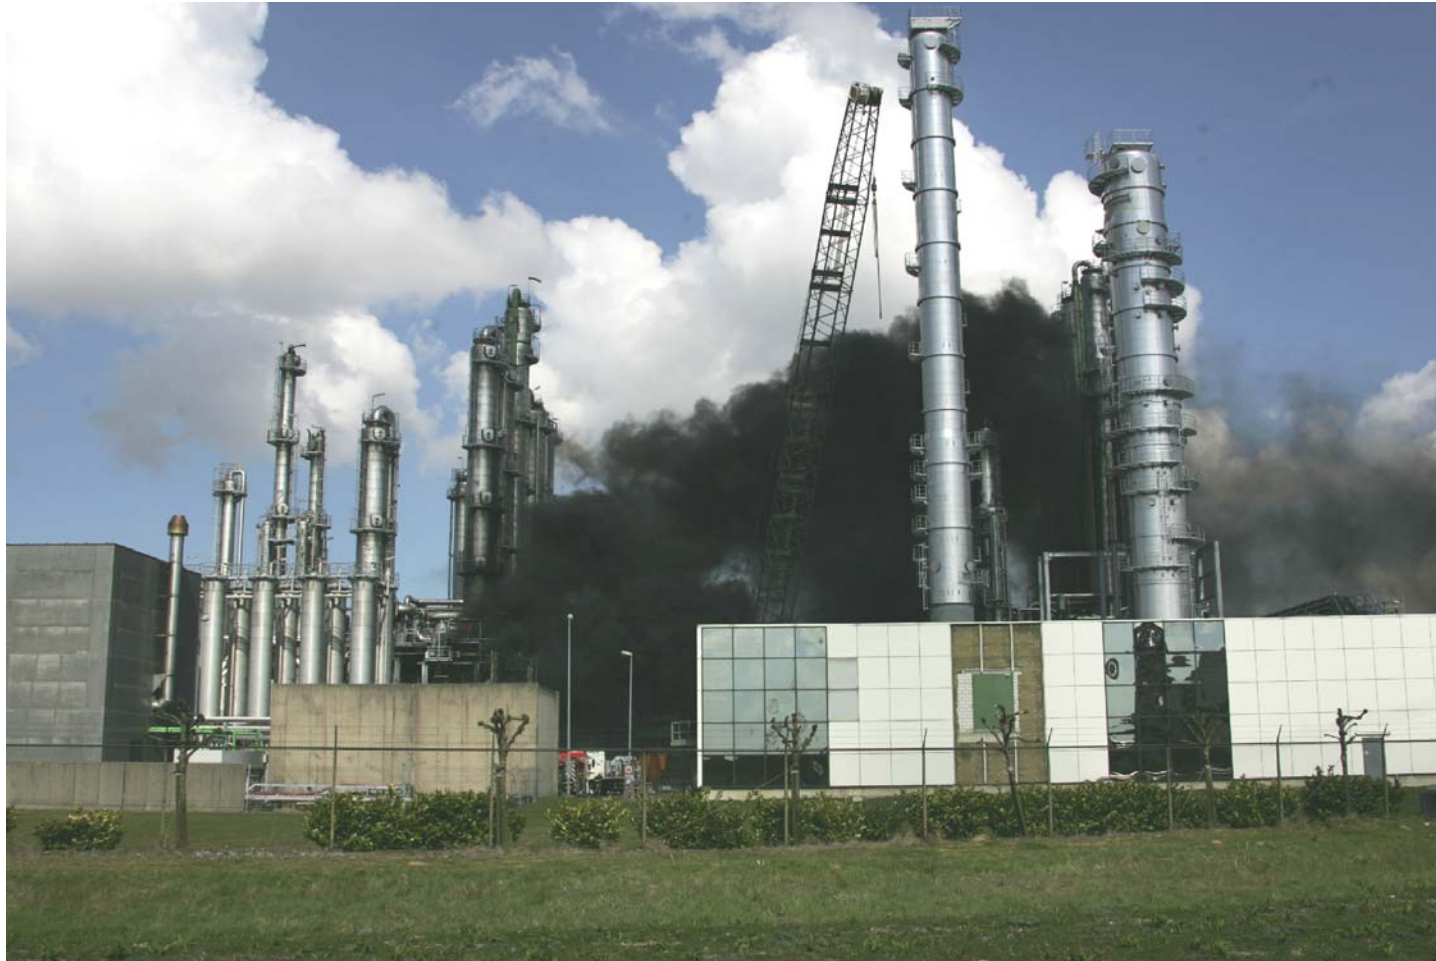
- Geplande uitdienstname van een destillatiekolom (K23) voor onderhoudswerkzaamheden
- Thermische explosie van een warmtewisselaar, direct gevolgd door brand omstreeks 14.00u
- Directe activatie automatische beschuiming en eigen interventieteam, assistentie van externe hulpdiensten
- Brand geblust om 15.23u
- Geen nadelige effecten buiten de terreingrens voor milieu en omwonenden

- 2 preventieve verzorgingen
- Materiële schade voornamelijk aan kabels en instrumentatie
- Integriteit staalstructuur gevrijwaard door fire-proofing en sprinkler-installatie
- Efficiënte herstellingswerkzaamheden : na 3 weken terug volledige productiecapaciteit
- Onderzoeksteam met specialisten van 3 verschillende Ineos divisies met als opdracht
 - onderzoek naar oorzaak van incident
 - formuleren van aanbevelingen om herhaling te vermijden
