## Brand en explosie na lek door thermische vermoeiing

Als gevolg van thermische vermoeiing is een volledige breuk opgetreden van een leiding met een ontvlambaar vloeibaar gas. Er vormde zich een laaghangende gaswolk die werd ontstoken door een auto. Er volgde een explosie die voor een lichte overdruk en een brand zorgde. De brand was na 20 minuten onder controle. Niemand raakte gewond.

Kenmerk: CRC/ONG/043-N

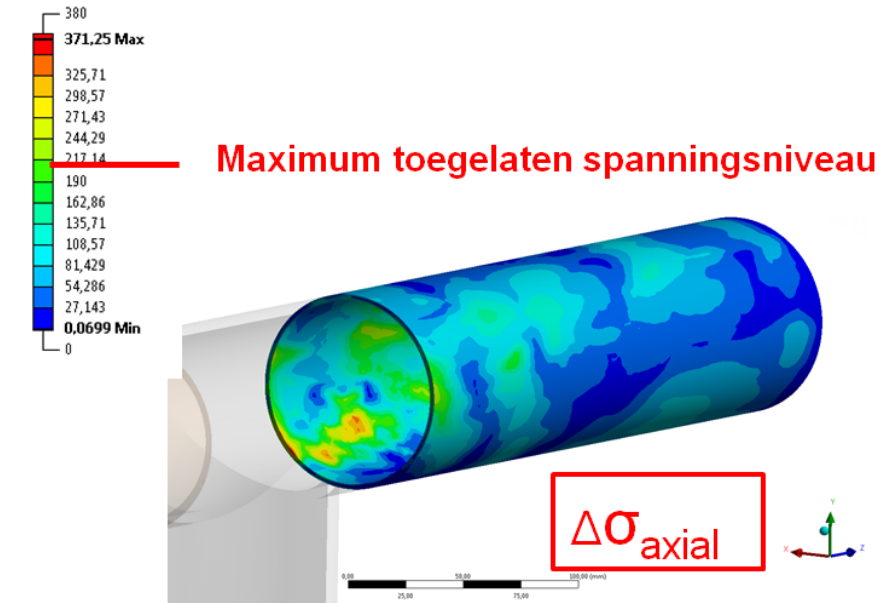
De grote temperatuurverschillen in de tijd en tussen verschillende punten in de leiding zorgden ervoor dat er spanningsconcentraties optraden in de buiswand die boven het toegelaten spanningsniveau lagen. In dergelijke omstandigheden kan men scheurinitiatie en scheurpropagatie verwachten.

Het maximum spanningsniveau tijdens de duur van de simulatie.  
Er zijn grote zones waar het spanningsniveau significant hoger is dan het toegelaten niveau.
