Deze informatienota is opgesteld naar aanleiding van een zwaar ongeval, dat zich in oktober 2005 heeft voorgedaan in een opslagplaats van een Seveso-bedrijf in het Antwerps havengebied.

2. Beschrijving van het zwaar ongeval

4. Oorzaken van de tankbreuk

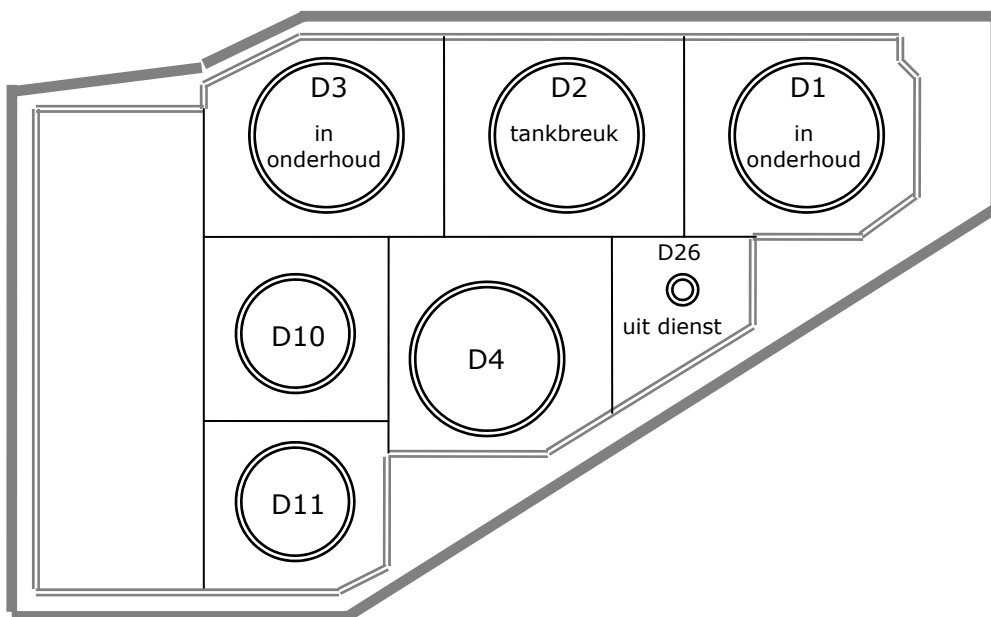
Figuur 1 : Schematische voorstelling indeling opslagplaats

- opslagtank D2 was voor meer dan 75% vol met ruwe aardolie;
- opslagtank D4 was gedeeltelijk vol met ruwe aardolie;
- de opslagtanks D1 en D3 waren leeg en in onderhoud;
- opslagtank D10 was vol met slopolie;
- opslagtank D11 was leeg.
